WELTKULTURERBE BURG REICHENSTEIN

NEUER GLANZ FÜR HISTORISCHEN NATURSTEIN

Im Museum der Burg Reichenstein, die zum Weltkulturerbe der UNESCO zählt, hat ein Team von Steinpflegern alle historischen Böden, Treppen und Säulen aus Natursteinen professionell saniert.

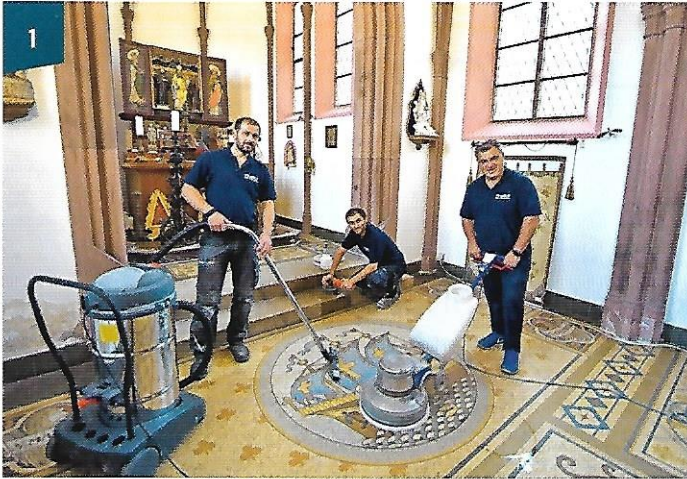
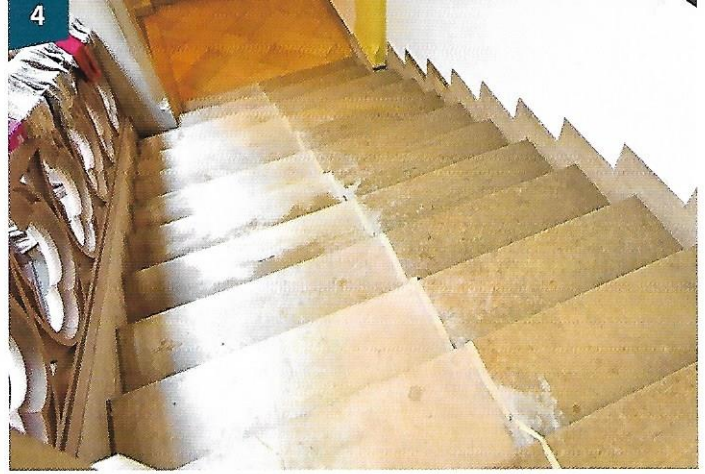
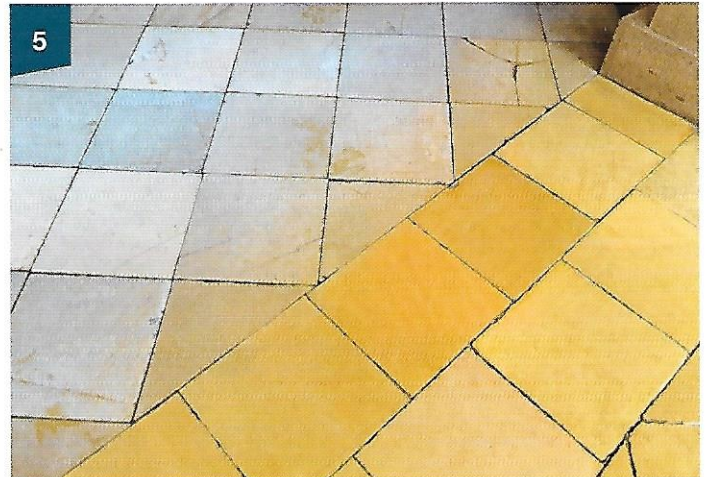
- 1 Die drei Steinspezialisten arbeiteten auch das historische Bodenmosaik aus Marmor vor dem Altar der Kapelle auf.
- 2 Nach der Bearbeitung kommen die Farben des Mosaiks wieder intensiv zur Geltung (rechts im Bild).
- 3 Bei der Sanierung der Treppe war, unter anderem zur Reinigung und Neutralisation, viel Handarbeit angesagt.
- 4 Der Porenfüller (linke Bildhälfte) hat eine antifungizide Wirkung, wirkt als Sandsteinverfestiger und bildet eine Haftbrücke für die anschließende Behandlung.
- 5 Die Natursteinböden wurden nach Reinigung und Porenfüllerauftrag noch rutschhemmend (Stufe R9) imprägniert.

Die Natursteinböden aus Solnhofener Kalkstein wurden nach dem gleichen Prinzip behandelt. Die Grund-

reinigung erfolgte mit einem basischen Intensivreiniger und mit einer Keramikbürste. Der neutrale Reiniger entfernt starke Verschmutzungen und auch verschmutzte Fugen, ohne den empfindlichen Untergrund zu beschädigen. Im zweiten Arbeitsgang wurden die Böden ebenfalls mit einem Porenfüller als Basisschutz und als Haftgrund für die Imprägnierung vorbereitet. Einen langfristigen Schutz bringt die anschließend aufgetragene Antirutsch-Imprägnierung. Sie bietet einen hohen Schutz und sorgt für eine Rutschhemmung der Natursteinböden bis zur Stufe R9. Die Imprägnierung ist UV- und streusalzbeständig, kann innen und außen eingesetzt werden und ist ohne Glanzverlust und polierfähig.

In der Kapelle der Kirche wartete eine besondere Aufgabe auf das Spezialistenteam: ein historisches Bodenmosaik aus Marmor direkt vor dem Altar. Es zeigt (ehemals in kräftigen Farbtönen) ein Segelschiff, einen Dreimaster, in voller Fahrt. Das Mosaik war durch vielfältige Belastungen und Beanspruchungen durch die Besucher und Umwelteinflüsse blass, stumpf und farblos geworden. Zur Behandlung entschieden sich die Steinpflegeprofis im ersten Arbeitsgang für ein Schleif-/Polierpulver für Marmor und Granit und den Einsatz einer Einscheibenmaschine mit einem weißen Pad. Anschließend wurde das Mosaik mit einem basischen Intensivreiniger und einer Keramikbürste (1.000er Korn) behandelt. Auch bei dem Bodenmosaik kamen wie schon auf den Treppen ein Porenfüller und eine Heißimprägnierung als langfristiger Schutz zum Einsatz.
